## Ремонт на духалките на Alfa GTV фаза 2 / Alfa 145/146/156/166

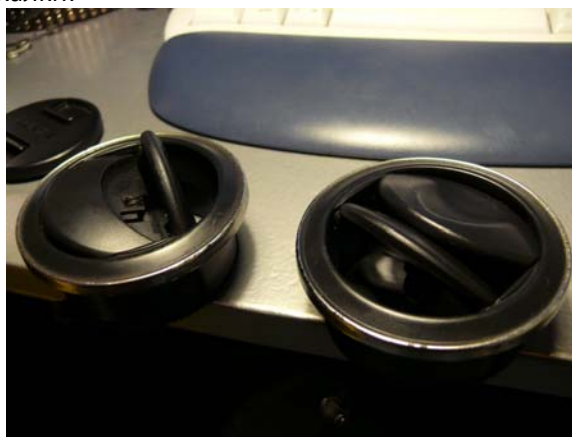
Забелязал съм, че на много колеги със 145-ци и 146-ци са им счупени ламелите на кръглите духалки. Проблема може би го имат и колегите от Ламбо форума, защото на

1. Това са въпросните духалки:

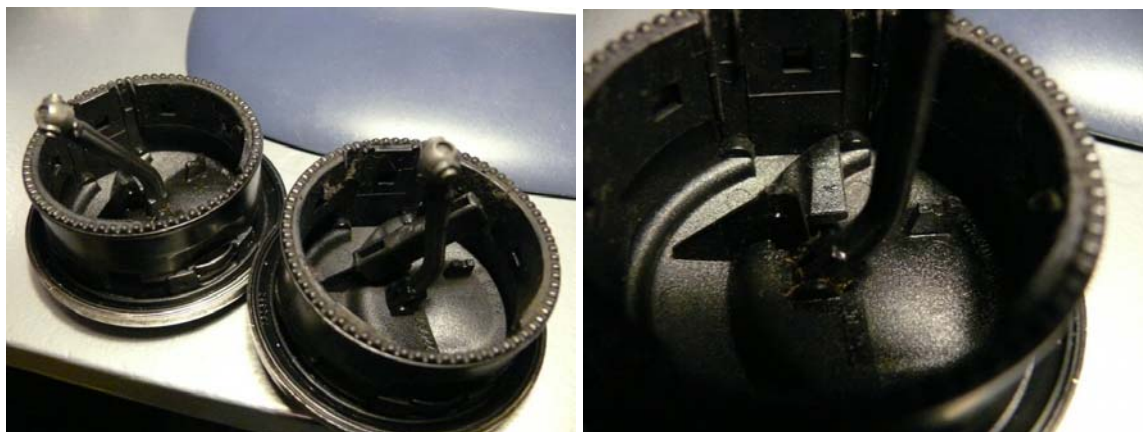
2. Така изглеждат отзад. На едната липсва дори и лостчето, което движи двата ламела паралелно:
