## Машинка на чистачките – профилактика

Вчера имах свободна минутка и покрай смяна на пластмасите на чистачките и почистване на филтъра на купето, си отворих машинката на чистачките за профилактика. Доста колеги са имали проблем с нея, поради износване. Реших да я прегледам, преди да е станало късно и да откаже баш когато най-много ми трябва.

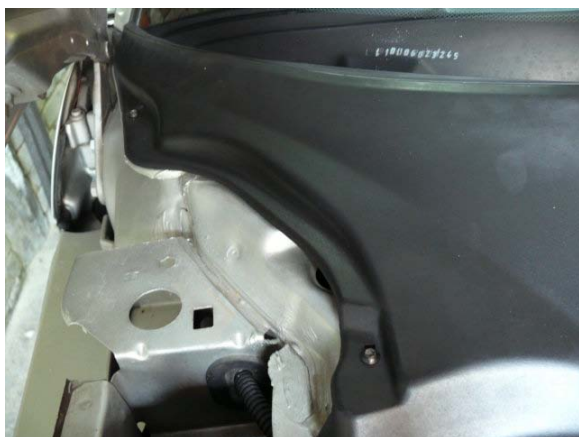
- При отворен капак на двигателния отсек развиваме четерите види, които държат дясната кора под чистачките, с торкс Т20:

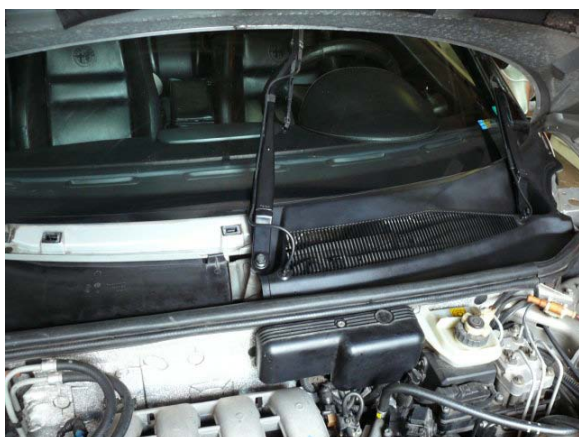
- Вдигаме чистачките в най-горно положение и може да свалим дясната кора, като внимателно откопчаваме 3-те щипки:

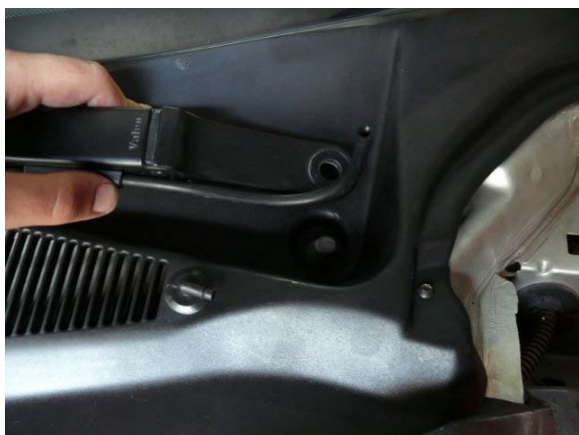
- Връщаме чистачките в изходно положение. Развиваме гайките на раменете им и ги отстраняваме:

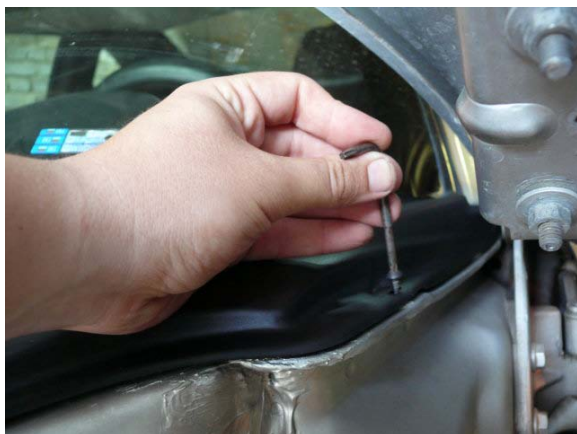
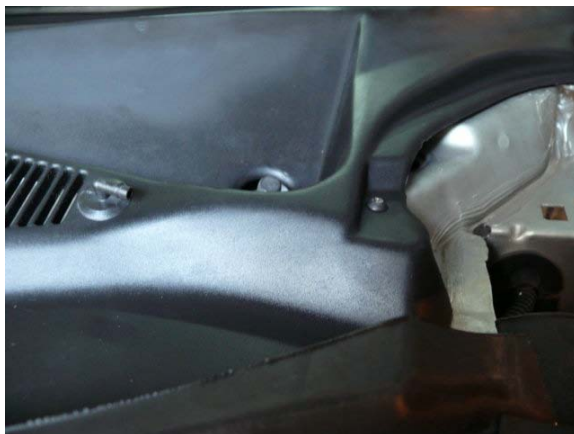
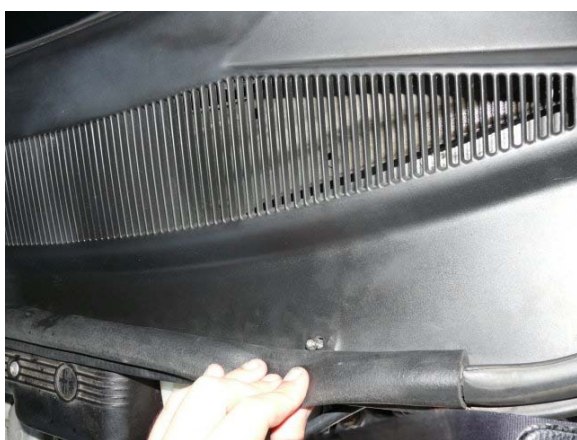
- Развиваме и трите вида, които държат лявата кора:

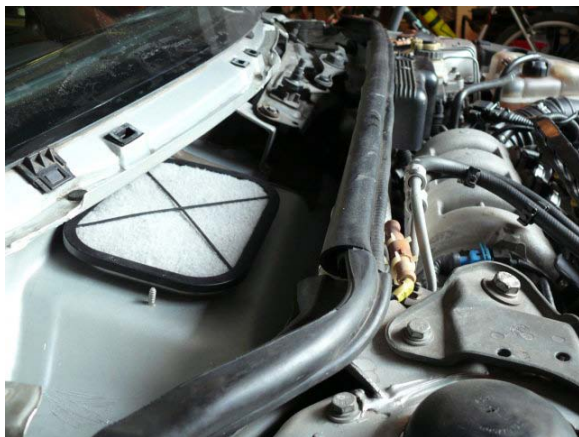
- Развиваме двата болта и една гайка, които държат машинката за чистачките:

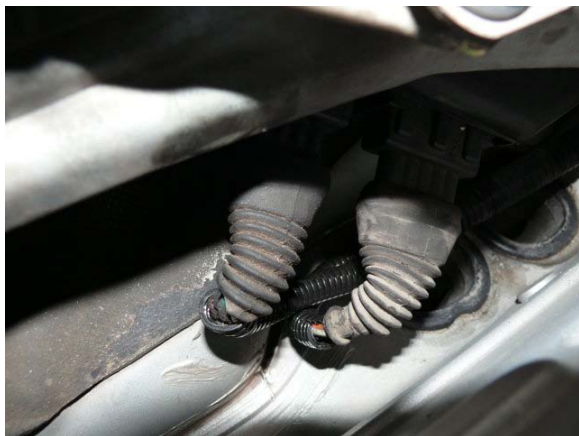
Изключваме буксите на двата кабела, към управлението на чистачките:

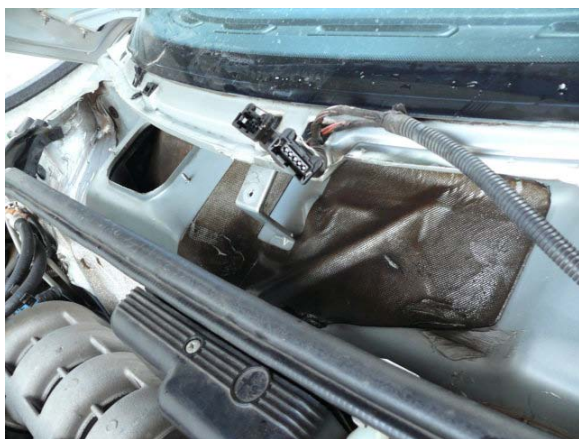
- Отстраняваме машинката:

Тук е момента да се откачи кабела от държащите го скоби и да се почисти идеално цялото корито от кал и мизерии, като също така да се почисти идеално и дренажа, който отвежда водата надолу. Снимките в темата са правени, след като всичко е почистено идеално, но първоначално беше голяма мизерия. Съжалявам, че не снимах. Събрах една кофа кал и борови иглички.

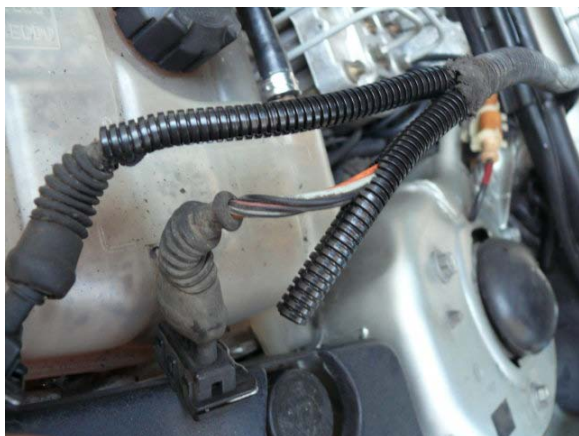
- Добре е да се поднови изолацията на кабелите, ако сте детайлисти:

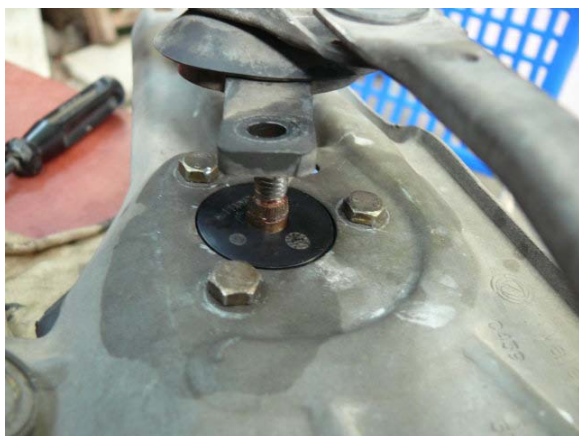
- Развиваме гайката на оста с ключ 13:

Преди да развия следващите болтове и гайки ги напръсках с WD-40 и ги оставих да "набъбнат". 😊

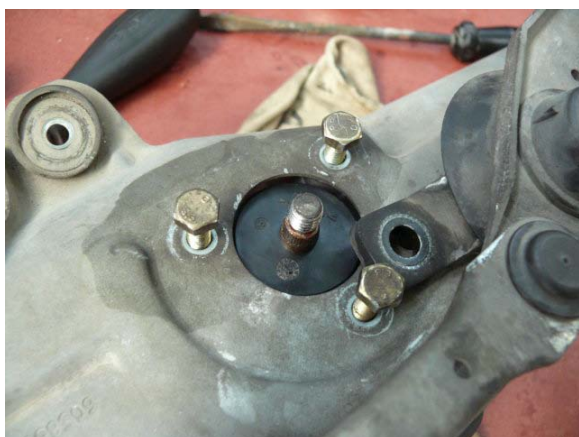
- Развиваме и трите болта на редуктора с ключе 10:

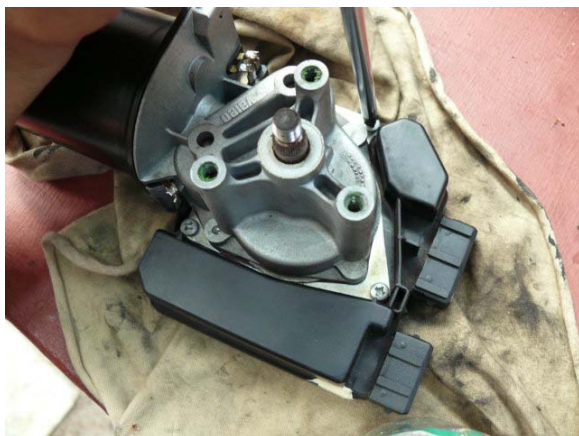
- Развиваме трите болта на ел. управляващия блок:

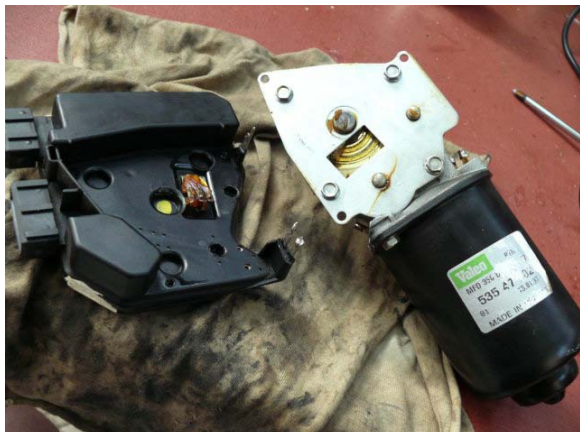
Управлението и редуктора разделени:

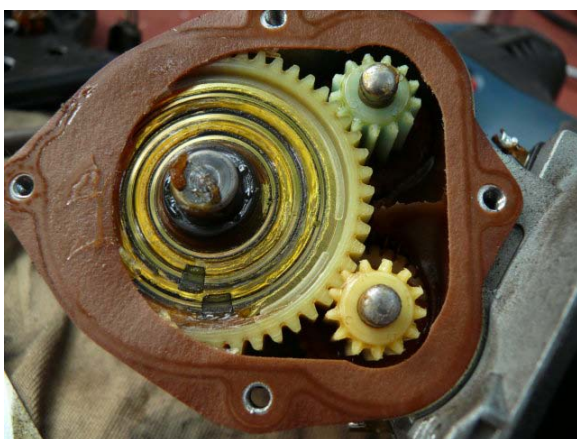
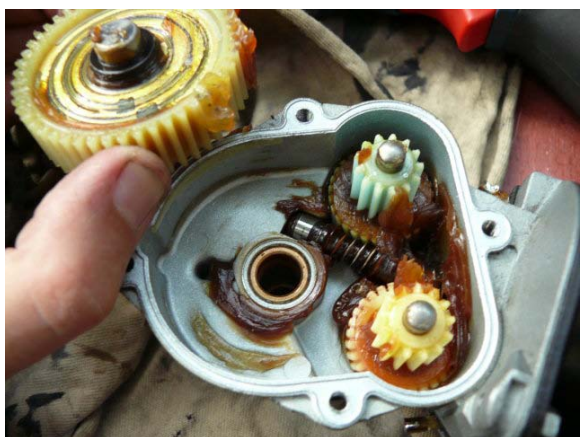
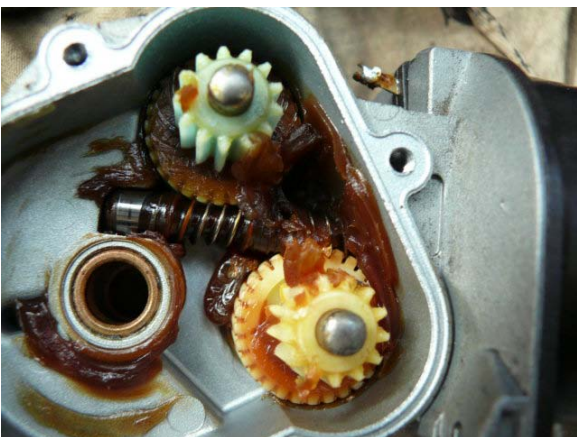
- Развиваме 4-те болта на капака на редуктора с ключе 10:

Вижда се, че колелата са останали без смазка. Иначе пистите и контактите на ел. управлението са в перфектна форма.

- Всичко се смазва добре с грес и се затваря по обратния ред.

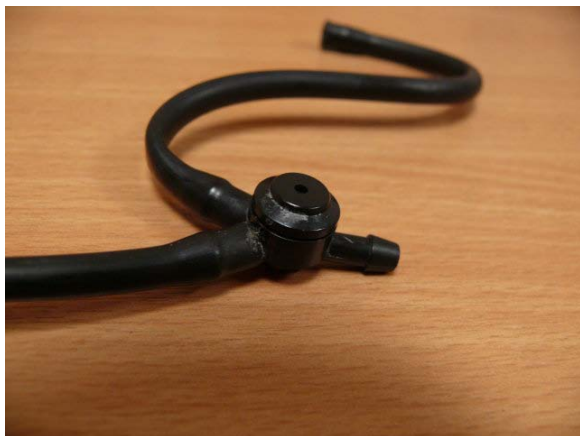
- Идва ред на едно проблемно звено, като отдавна не си върши работата както трябва - клапана на водата за пръскалките. Водата се връщаше обратно в резервоара и трябваше да чакам около 1 - 2 секунди докато започне да пръска. Добре че в случая на ГТВ чистачките изчакват поне 3 - 4 секунди преди да тръгнат, та не търкаха на сухо.

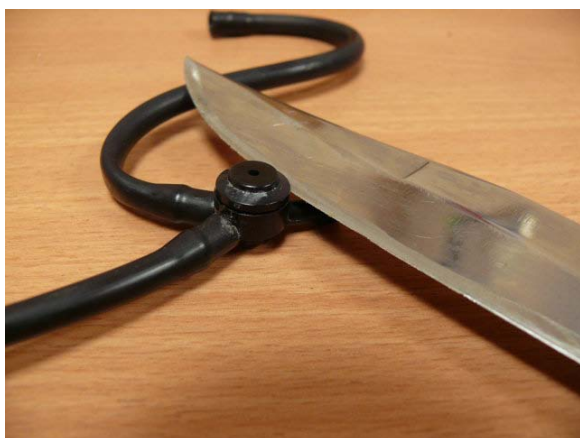
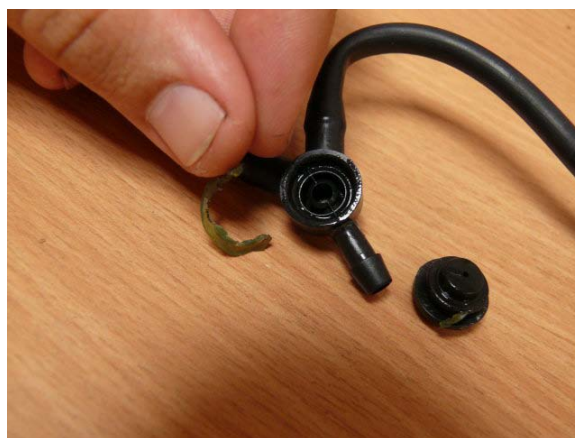
С нож отваряме капачката на клапанчето и се наслаждаваме на мизерията вътре:

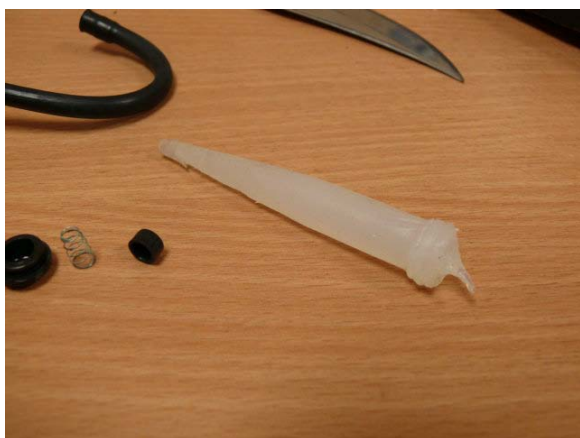
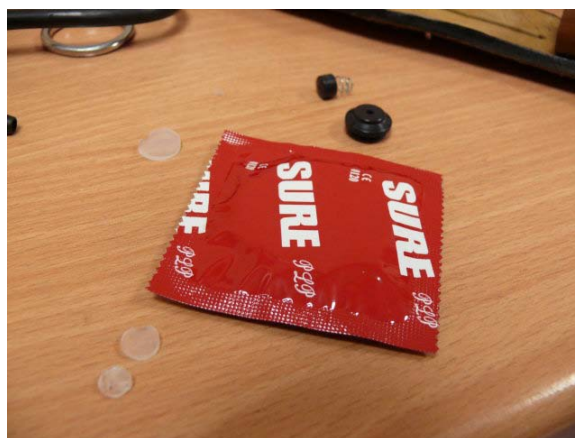
Това зеленото е било мембранка, която отдавна е заминала. Пробвах да отрежа такава от силикон от пистолет, но не стана. В Опел-форума колега го е правил с изрезка от презерватив:

Снимки от процедурата нямам, че се омазах с лубрикант 😊

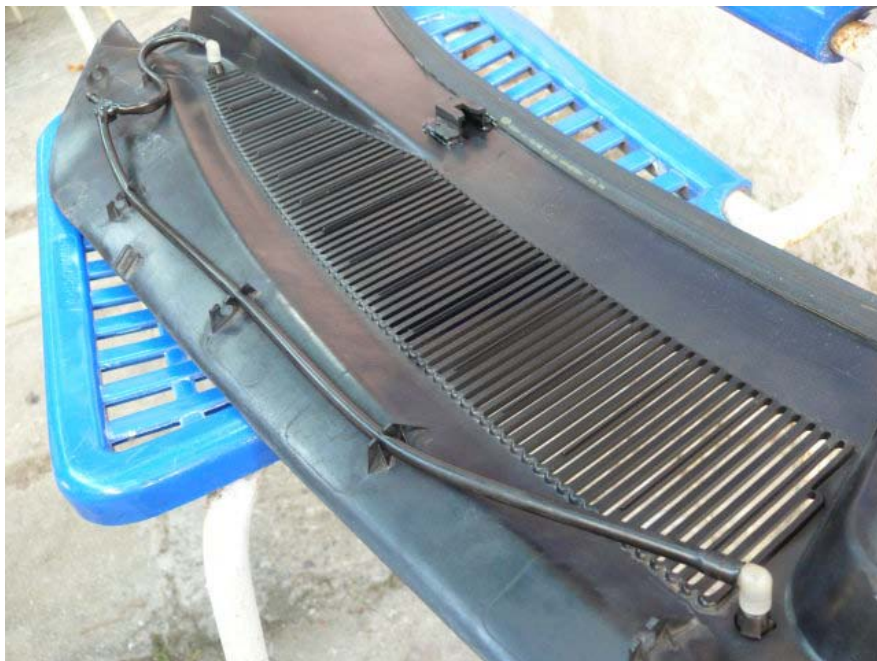
- Монтираме маркучетата с клапана от долната страна на перфектно изчистената кората:

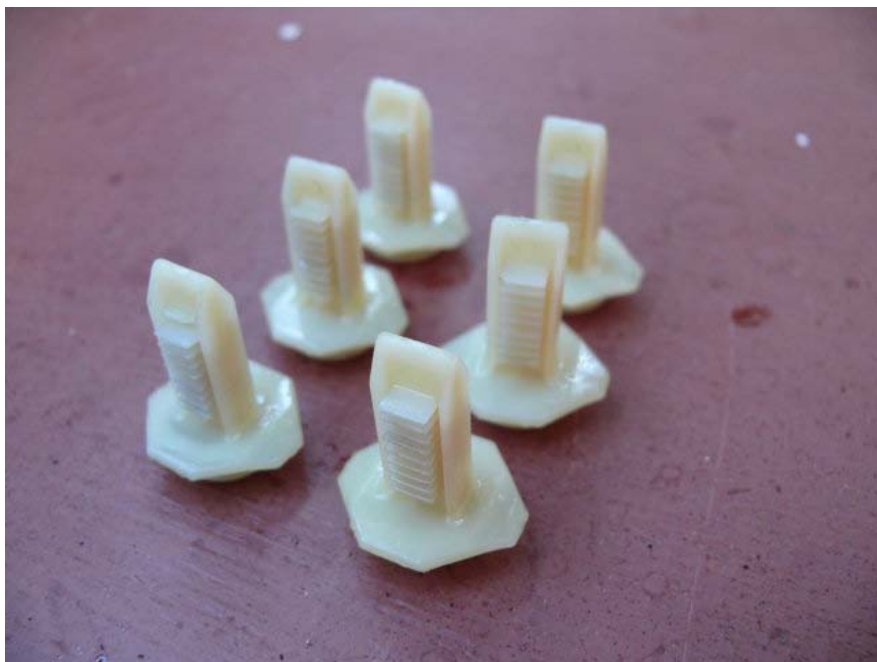
- Нали сме детайлисти, прекарах щипките на корите през водоструйката, че се бяха набили с помия 😊:
